Transportation Safety Board  
of Canada

## **SII R05-01**

### **ANALYSE DE DÉRAILLEMENTS SURVENUS SUR DES VOIES PRINCIPALES DE DEUXIÈME CATÉGORIE ET DES RELATIONS ENTRE CES DÉRAILLEMENTS ET LE TRAFIC DE VRAC**

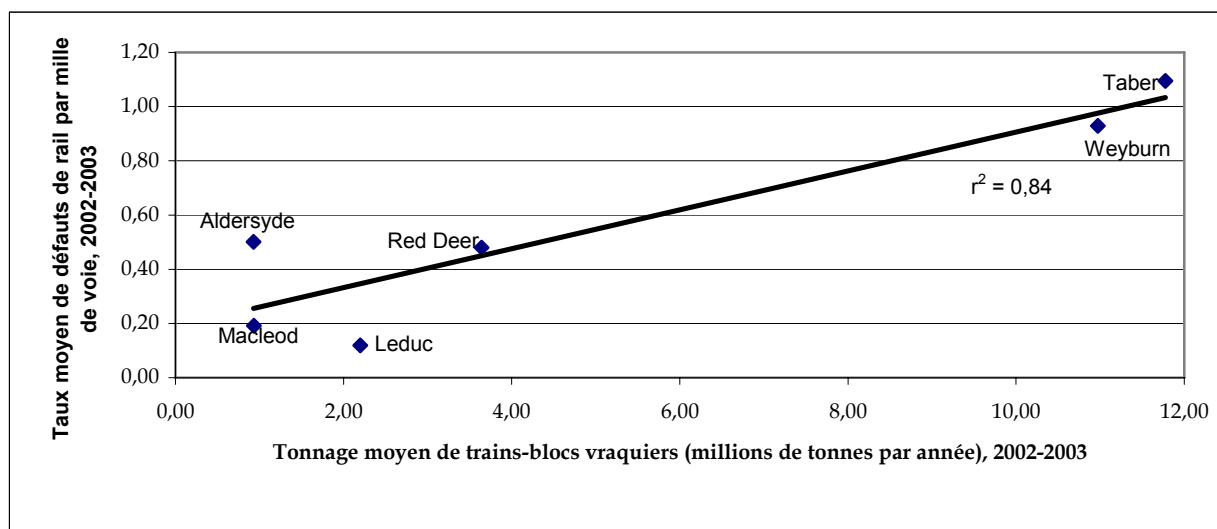
Figure 3. Relations entre le taux de défauts de rail et le tonnage de trains-blocs vraciers dans les six subdivisions de l'ouest du CFCP

On a relevé une corrélation significative entre le tonnage constitué de trains-blocs vraciers et le taux de défauts de rail par mille de voie ( $r = 0,92$ ,  $p < 0,05$ ), ce qui indique que 84 % de l'écart dans le nombre de défauts de rail est dû au tonnage de trains-blocs vraciers, comme le montrent le Tableau 3 et la Figure 3. Cela signifie qu'il y a une relation directe évidente entre le taux global de défauts de rail et le tonnage annuel de trains-blocs vraciers, si l'on prend en compte les six subdivisions qui répondent aux critères de sélection.

La corrélation entre le tonnage global et le taux de défauts de rail par mille de voie n'était pas statistiquement significative. De plus, on n'a pas signalé une corrélation statistiquement significative entre le taux de défauts de rail par mille de voie et l'IRS.

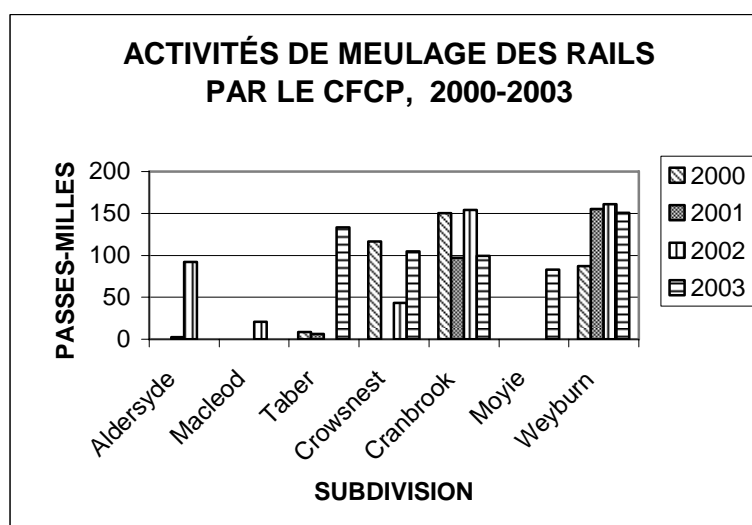
Figure 4. Activités de meulage dans les subdivisions sélectionnées du CFCP, de 2000 à 2003

Ces dernières années, des travaux de meulage ont été exécutés dans toutes les subdivisions qui font l'objet de la présente enquête (voir la Figure 4). Comme il s'agissait de voies principales de deuxième catégorie, on a fait un meulage correctif, lequel a été exécuté en passes multiples et moins fréquentes. Le temps qui s'écoule entre les travaux de meulage correctif peut faire en sorte que des défauts apparaissent à la surface et se propagent, ce qui fait qu'un nombre accru de défauts de rail peuvent passer inaperçus.
